GUIDE:

# DESTRUKTIV TEST AV ELEKTROMUFFESVEIS

**HALLINGPLAST A.S**  
N-3570 ÅL

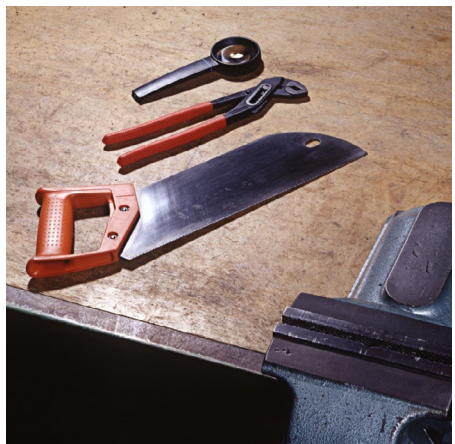
Du trenger ikke spesialutstyr for å utføre testen. Følgende verktøy er påkrevet:

- Skrustikke med korrugerte flater (minst like bred som en sveisesone)
- Fintannet sag eller båndsag
- Vannpumpetang
- Forstørrelsesglass eller lignende (rundt 3 - 5 ganger forstørrelse)

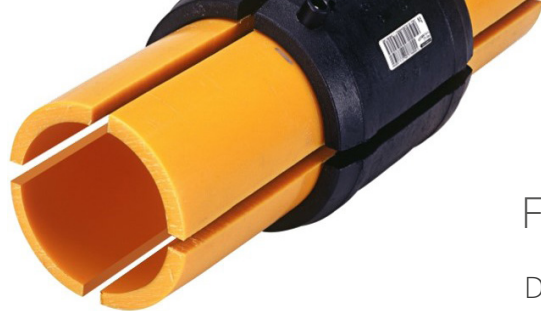
Skjær sveisen ut av rørsystemet, og forbered den (se bilde over).

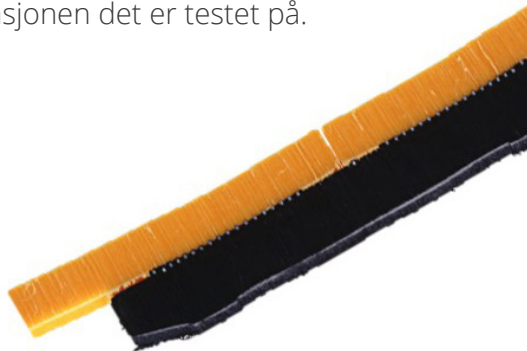
Det er viktig at hele muffen blir testet. Prøven må derfor deles på tvers i 4 like deler. Sag dernest ut en prøvestav av hver av de 4 delene (se bilde under) fra sveisen som skal testes. Bredden på prøvestavene bestemmes av røret ytre diameter:

$\leq \text{Ø } 75$ , bredde ca. 2-3 mm

$\geq \text{Ø } 90$ , bredde ca. 3-5 mm

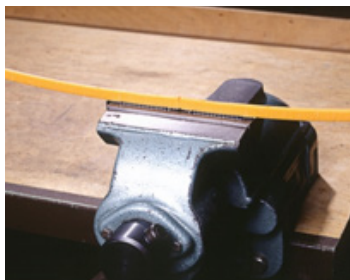
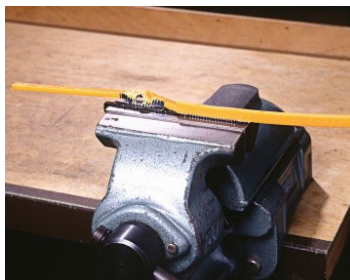
1. Fest prøvestaven slik at muffen klemmes fast i skrustikken, mens sveistrådene og røret stikker over klemmene på skrustikken.
2. Bruk vannpumpetangen, grip tak i røret og bøy slik som på bildene under i en sakte rullende bevegelse.
3. Separer røret fra muffen på denne måte langs hele sveisesonen, slik at du til slutt står igjen med to deler.

OBS: Operasjonen må gjøres sakte for å oppnå flyt i materialet i sveisesonen. Hvis bruddet gjøres hurtig vil resultatet ikke bli korrekt, og vil ikke vise kvaliteten på sveisen.

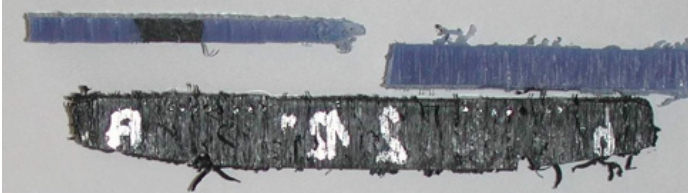
Følgende utfall er definert som et **negativt resultat**:

Separering av rør og muffe gir et knekk/"sprøbrudd" og det er ingen heft mellom rør og muffe.

Et positivt resultat dokumenterer at sveisen er korrekt utført og av god kvalitet. Et negativt resultat innebærer at kvaliteten ikke er tilfredsstillende og sveisen kan ikke benyttes.

*Ved negativt resultat anbefaler vi at sveiseprosedyren gjennomgås sammen med leverandør av elektromuffene. I tillegg må det sikres at benyttet utstyr og materiell er godkjent og passer for det aktuelle bruksområdet.*

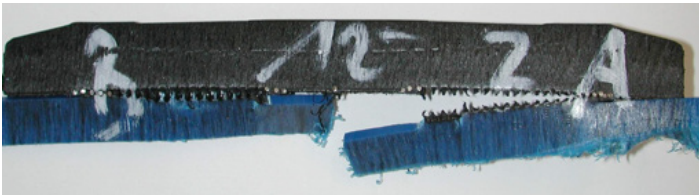
Følgende utfall er definert som et **positivt resultat**:

Separering av rør og muffe er vanskelig og utføre og etterlater en bruddflate med struktur.
